## **Ausbau VW Lupo ESP Sensoren Querbeschleunigungssensor und Drehratensensor**

Der Querbeschleunigungssensor und der Drehratensensor sitzen im Innenraum im Mitteltunnel vor der Gangschaltung.

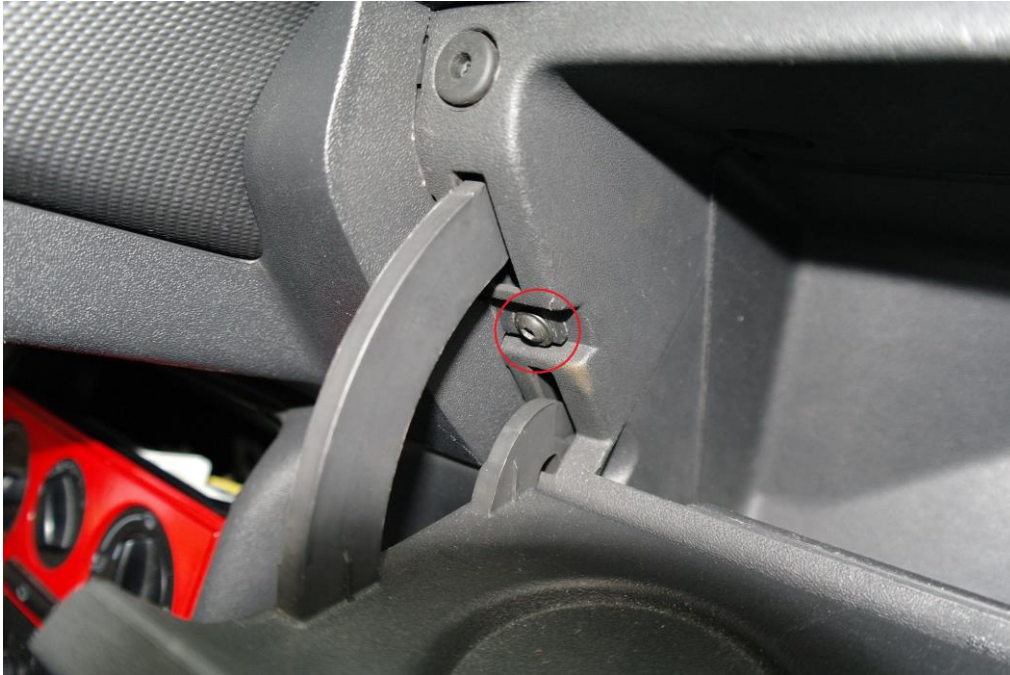
Bild 1: Im Handschuhfach 1 Schraube entfernen

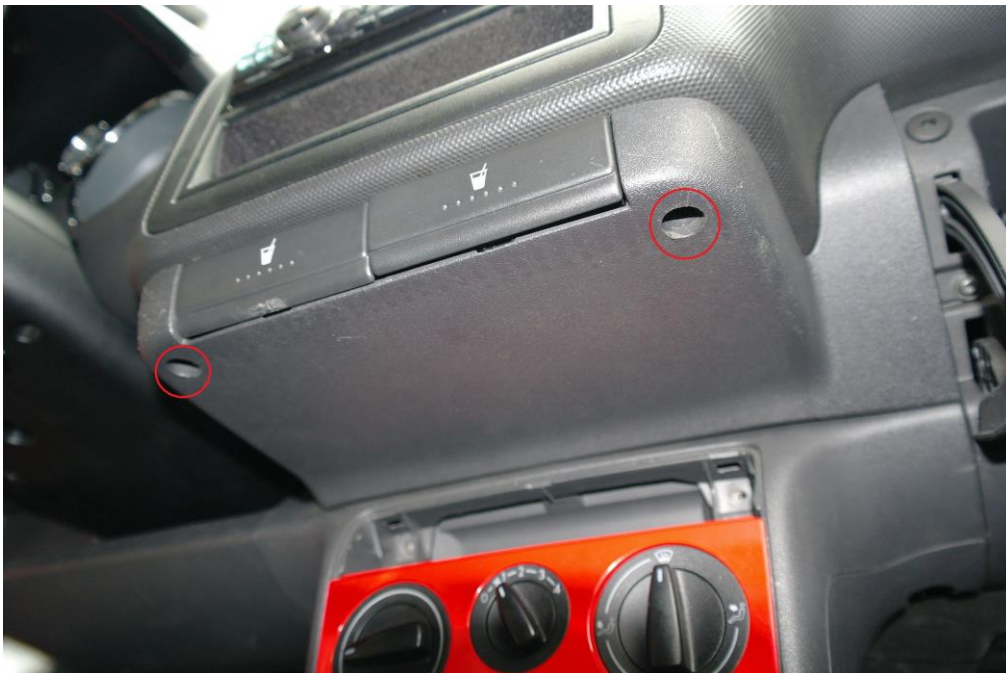
Bild 2: 2 Schrauben entfernen

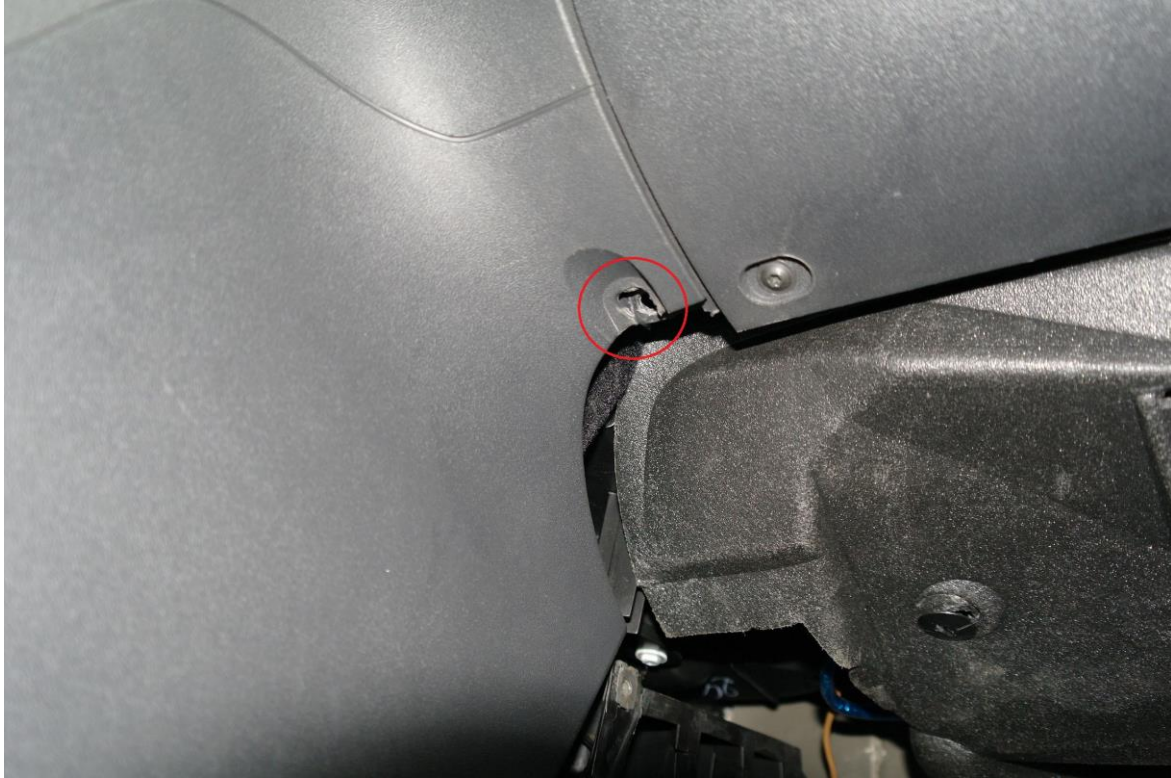
Bild 3: Torx Schraube entfernen.

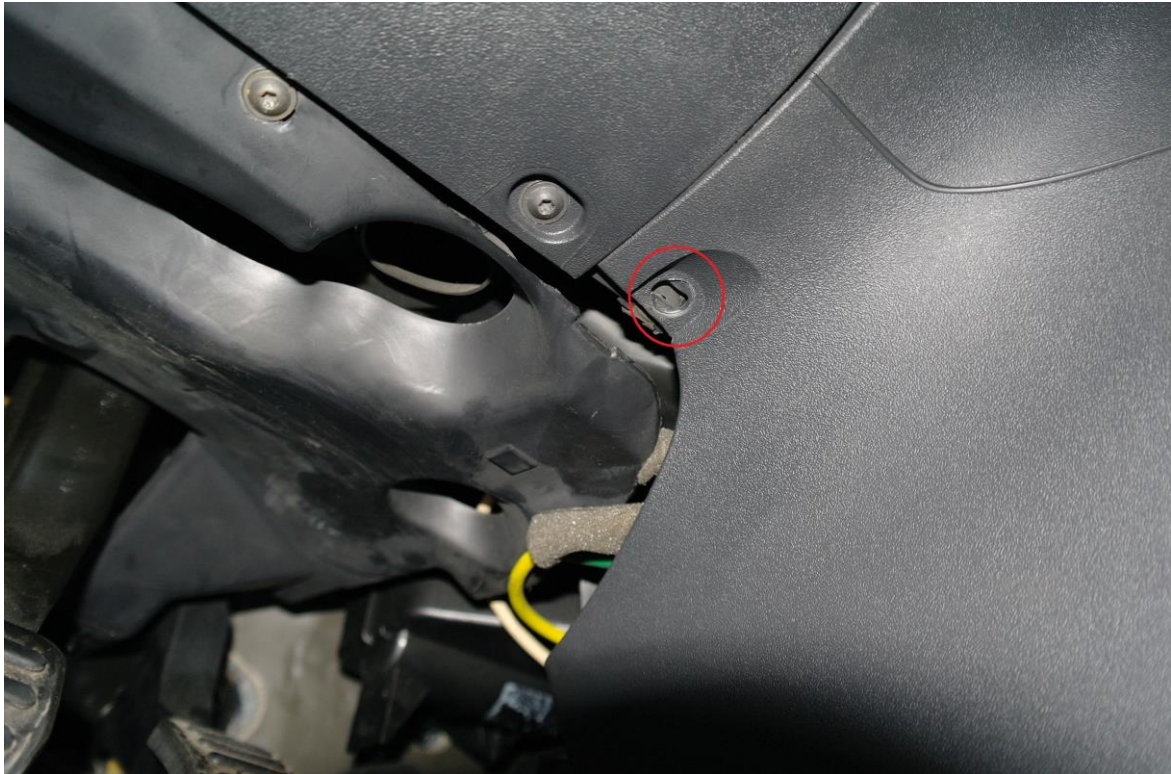
Bild 4: Torx Schraube entfernen.

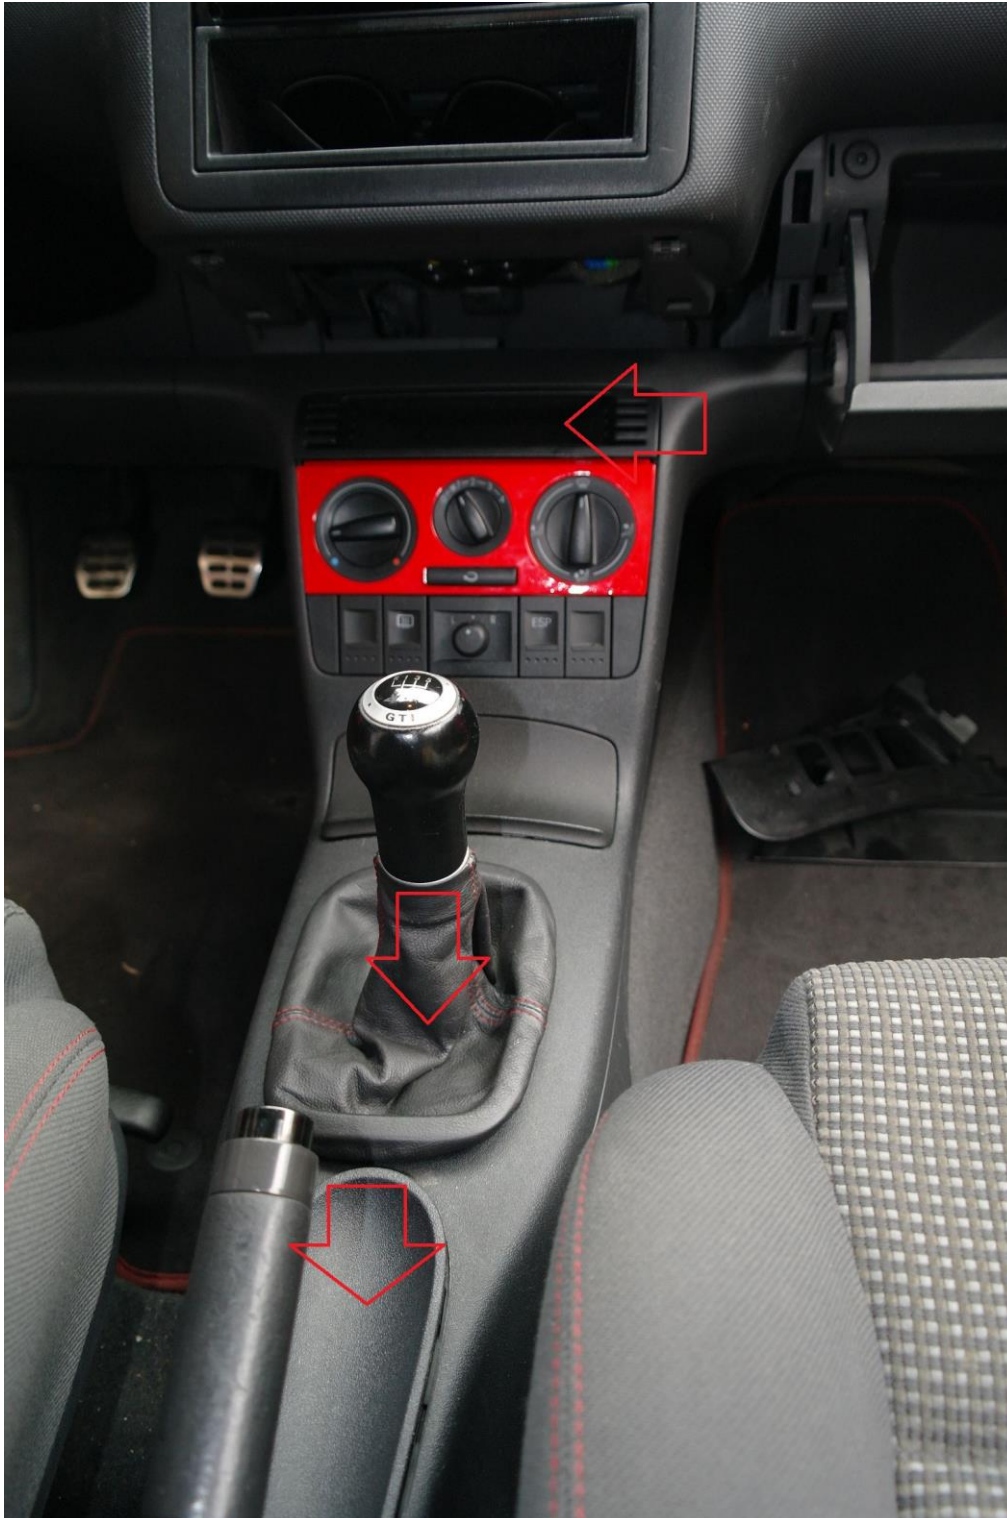
**Bild 5: Entfernen:**

der Abdeckungen oberhalb der Heizung  
den Schaltsack vom Schalthebel nach oben ziehen  
der Ablageschale unter dem Handbremshebel

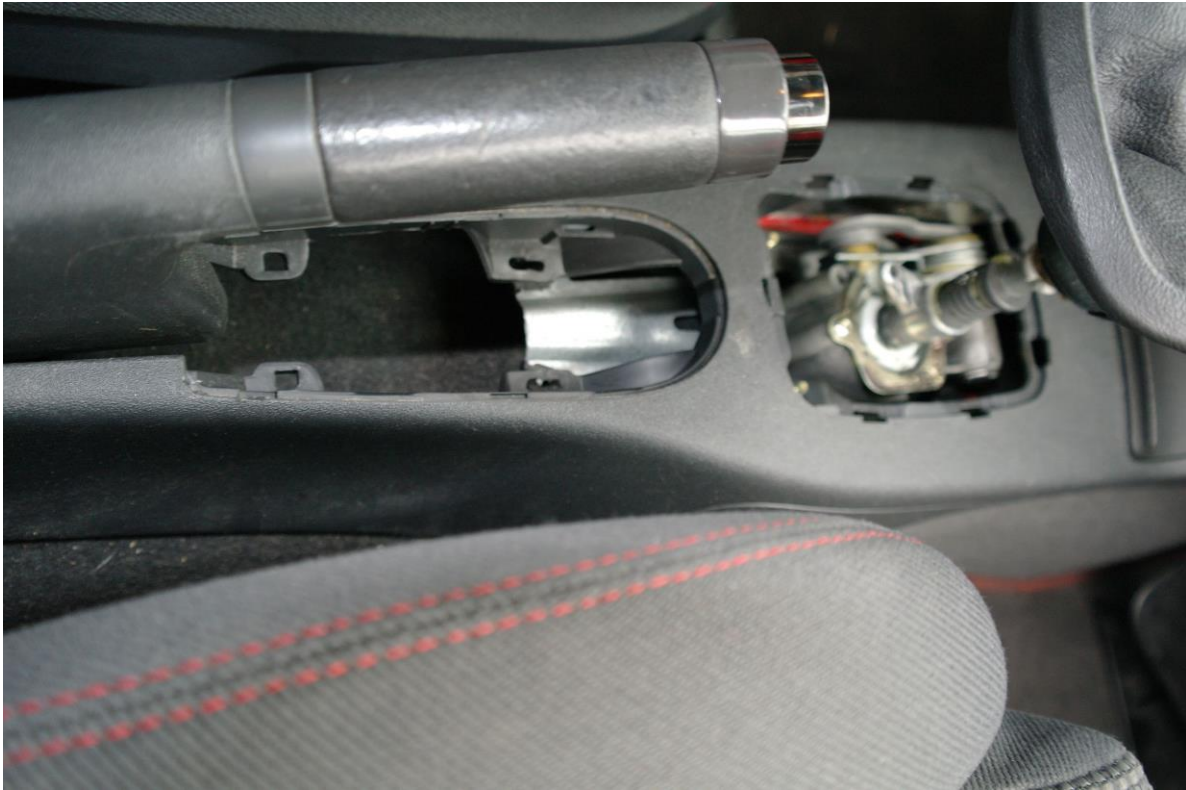
Bild 6: Dann sieht es so aus

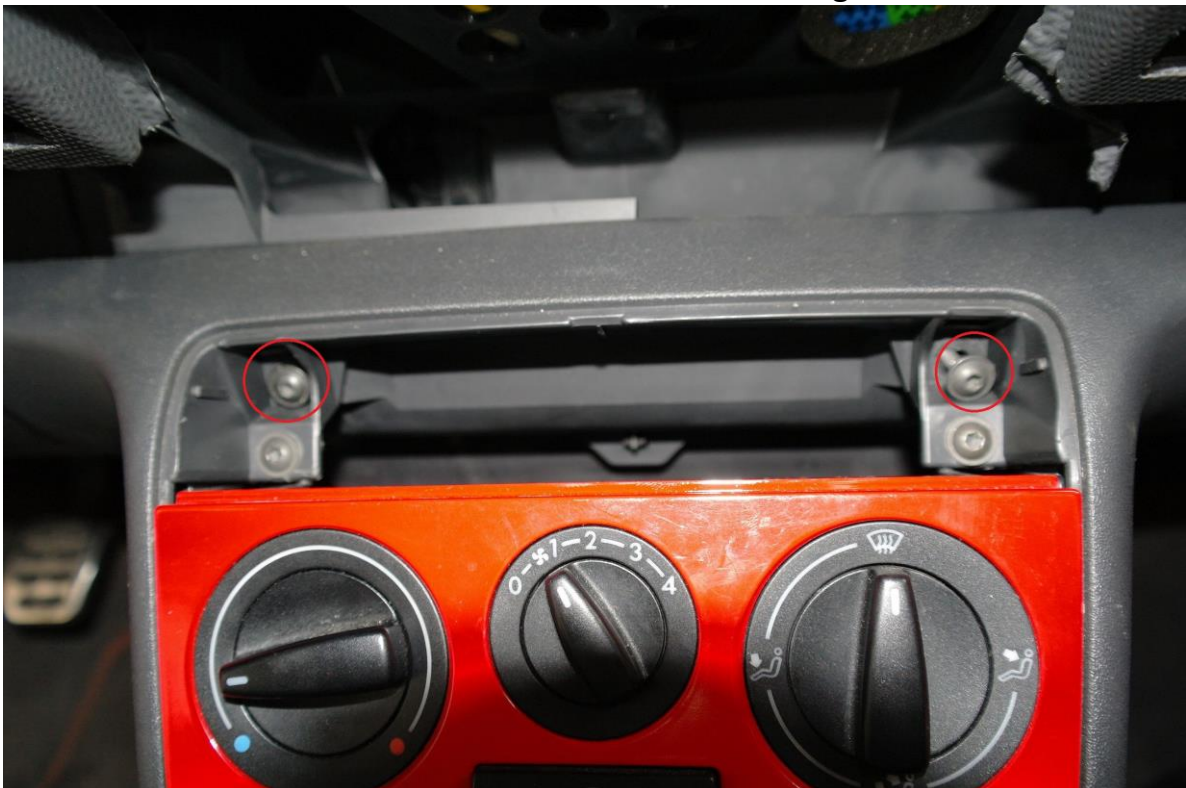
Bild 7: Die beiden Torx Schrauben oberhalb der Heizung entfernen

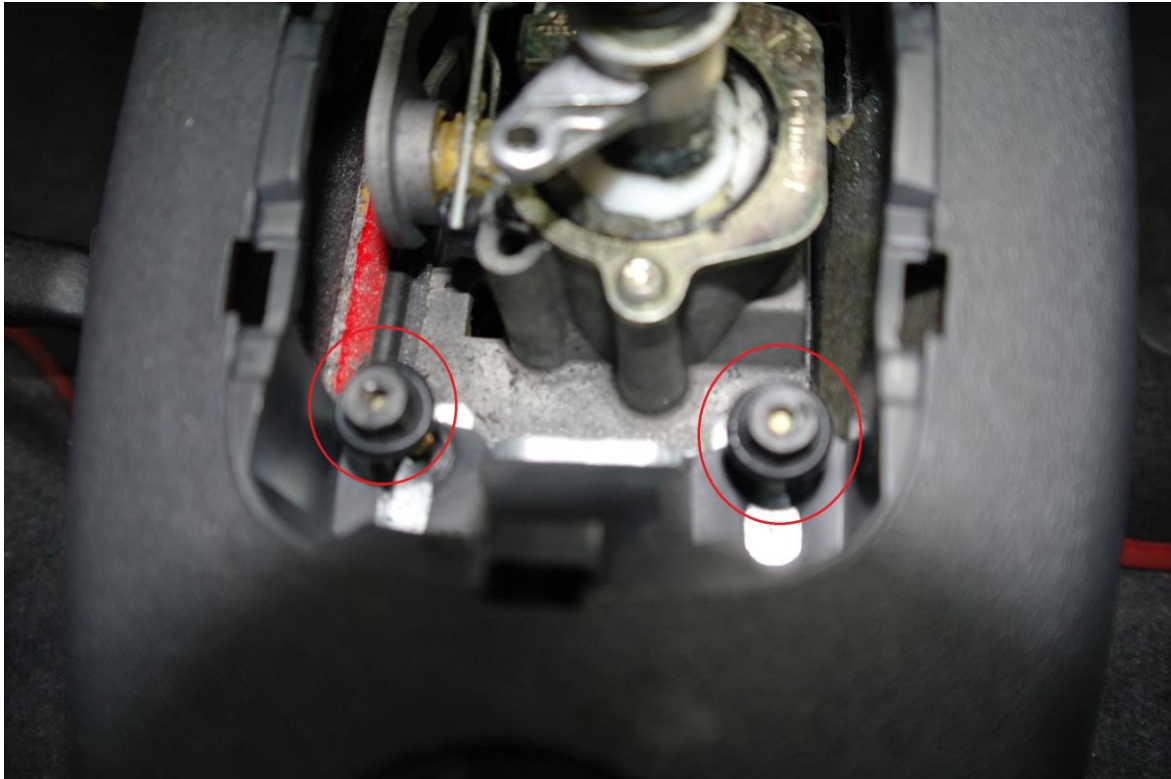
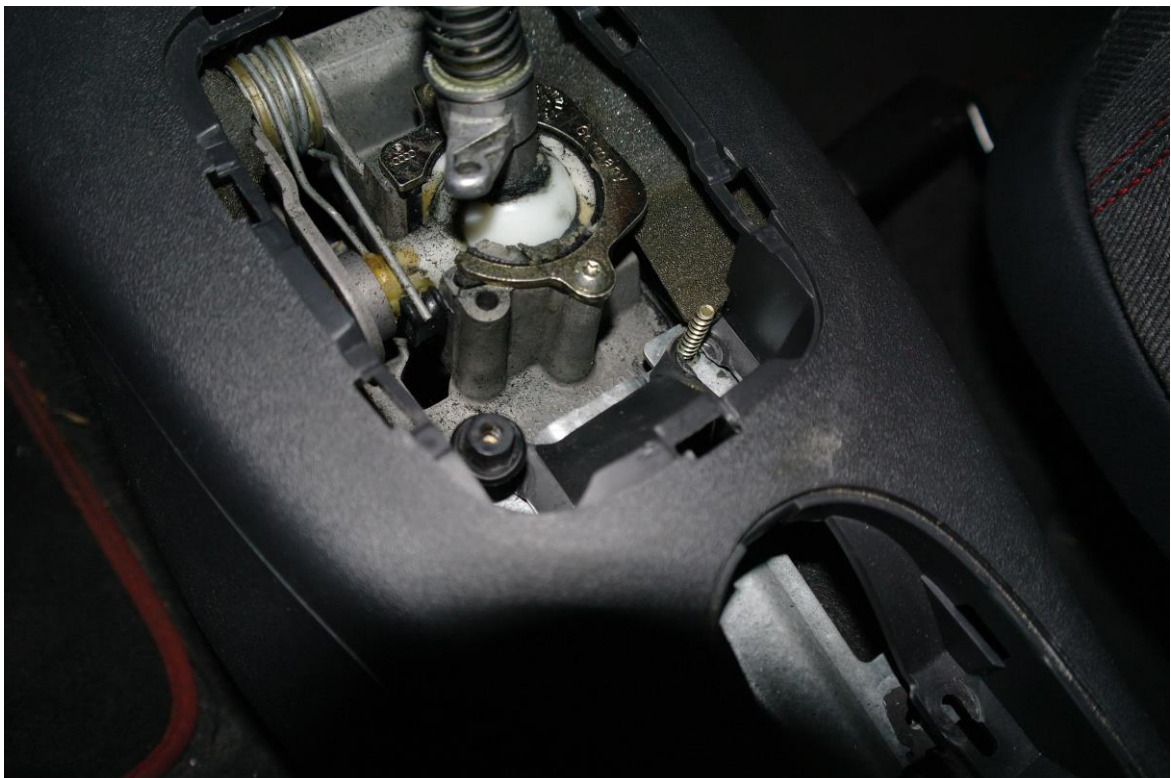
Bild 8: Die beiden Plastikmuttern von den Stehbolzen entfernen

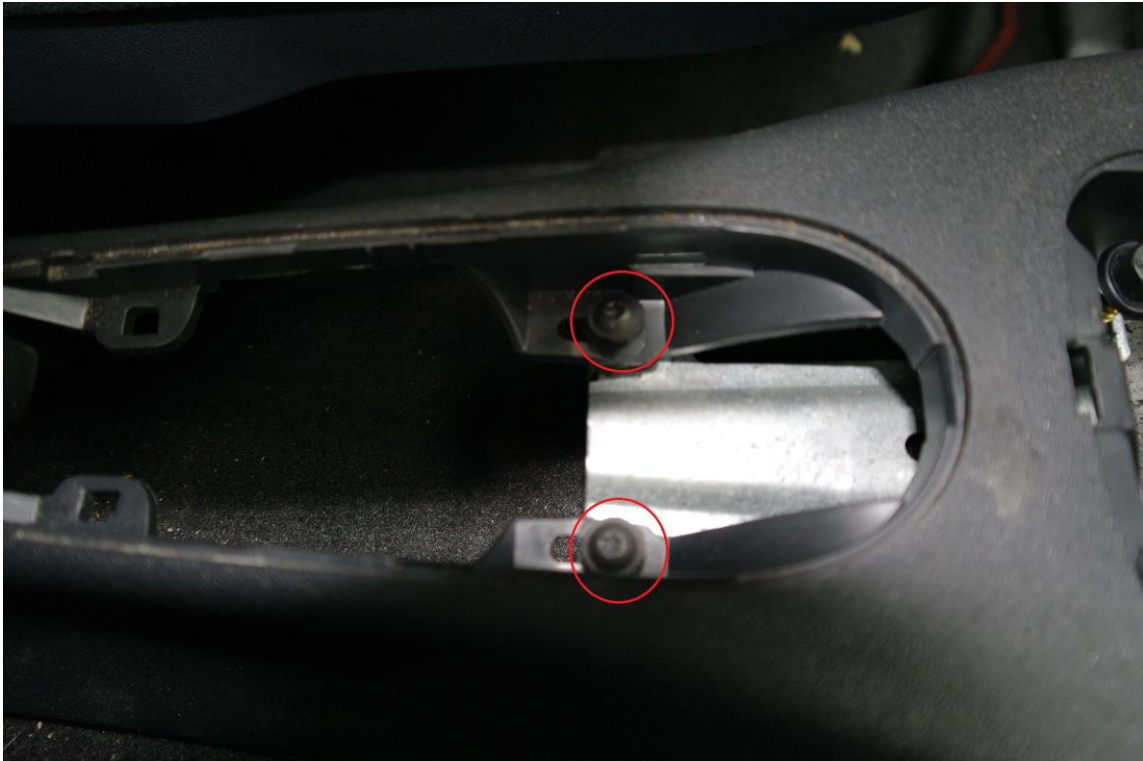
Bild 9: Die beiden Schrauben entfernen

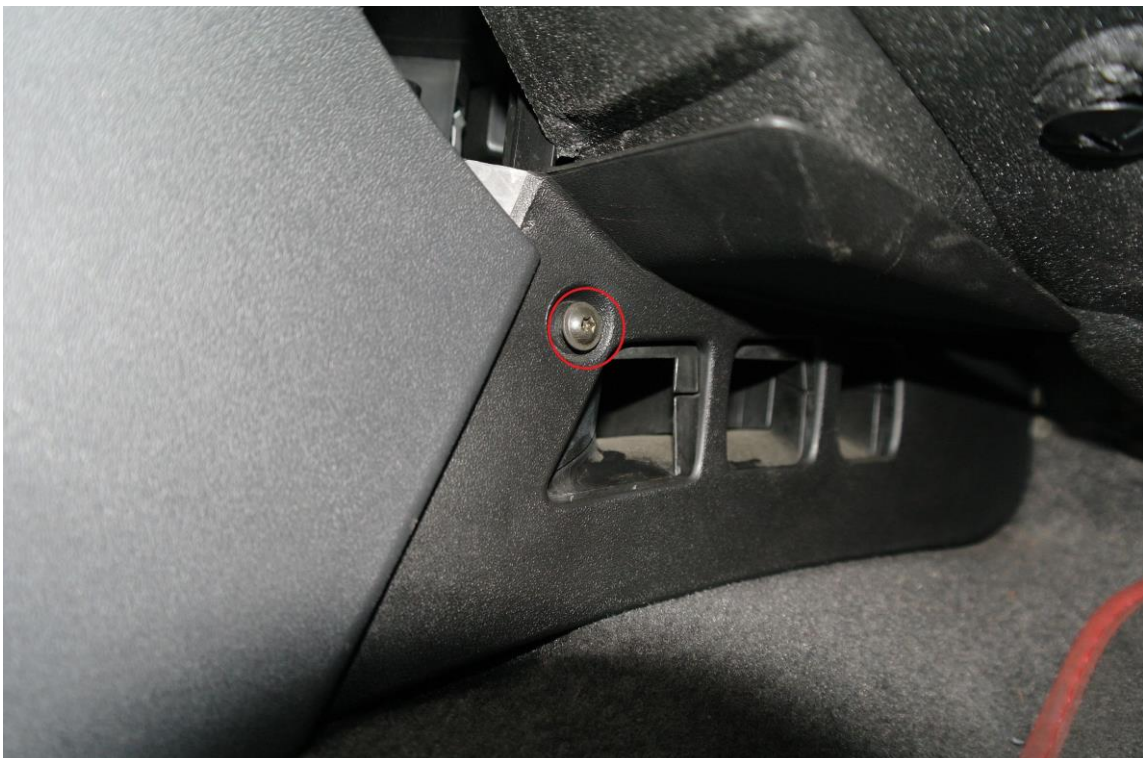
Bild 10: Torx Schraube am Tunnel Beifahrerseite entfernen

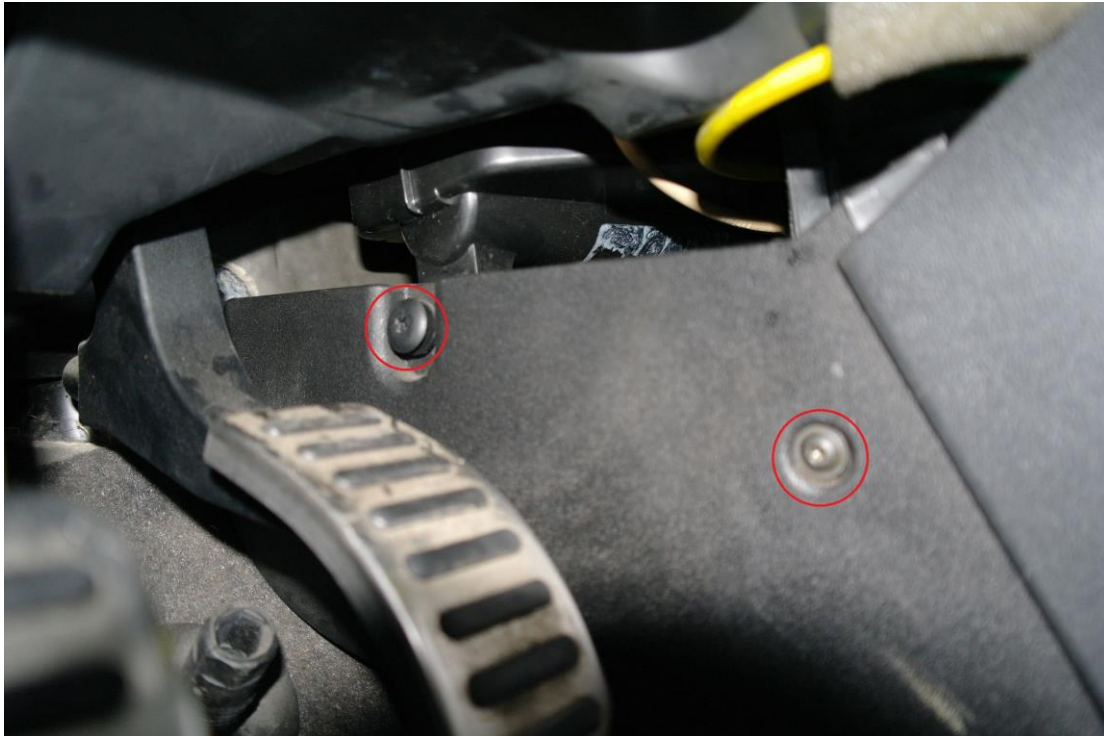
Bild 11: Torx Schrauben am Tunnel neben Gaspedal entfernen

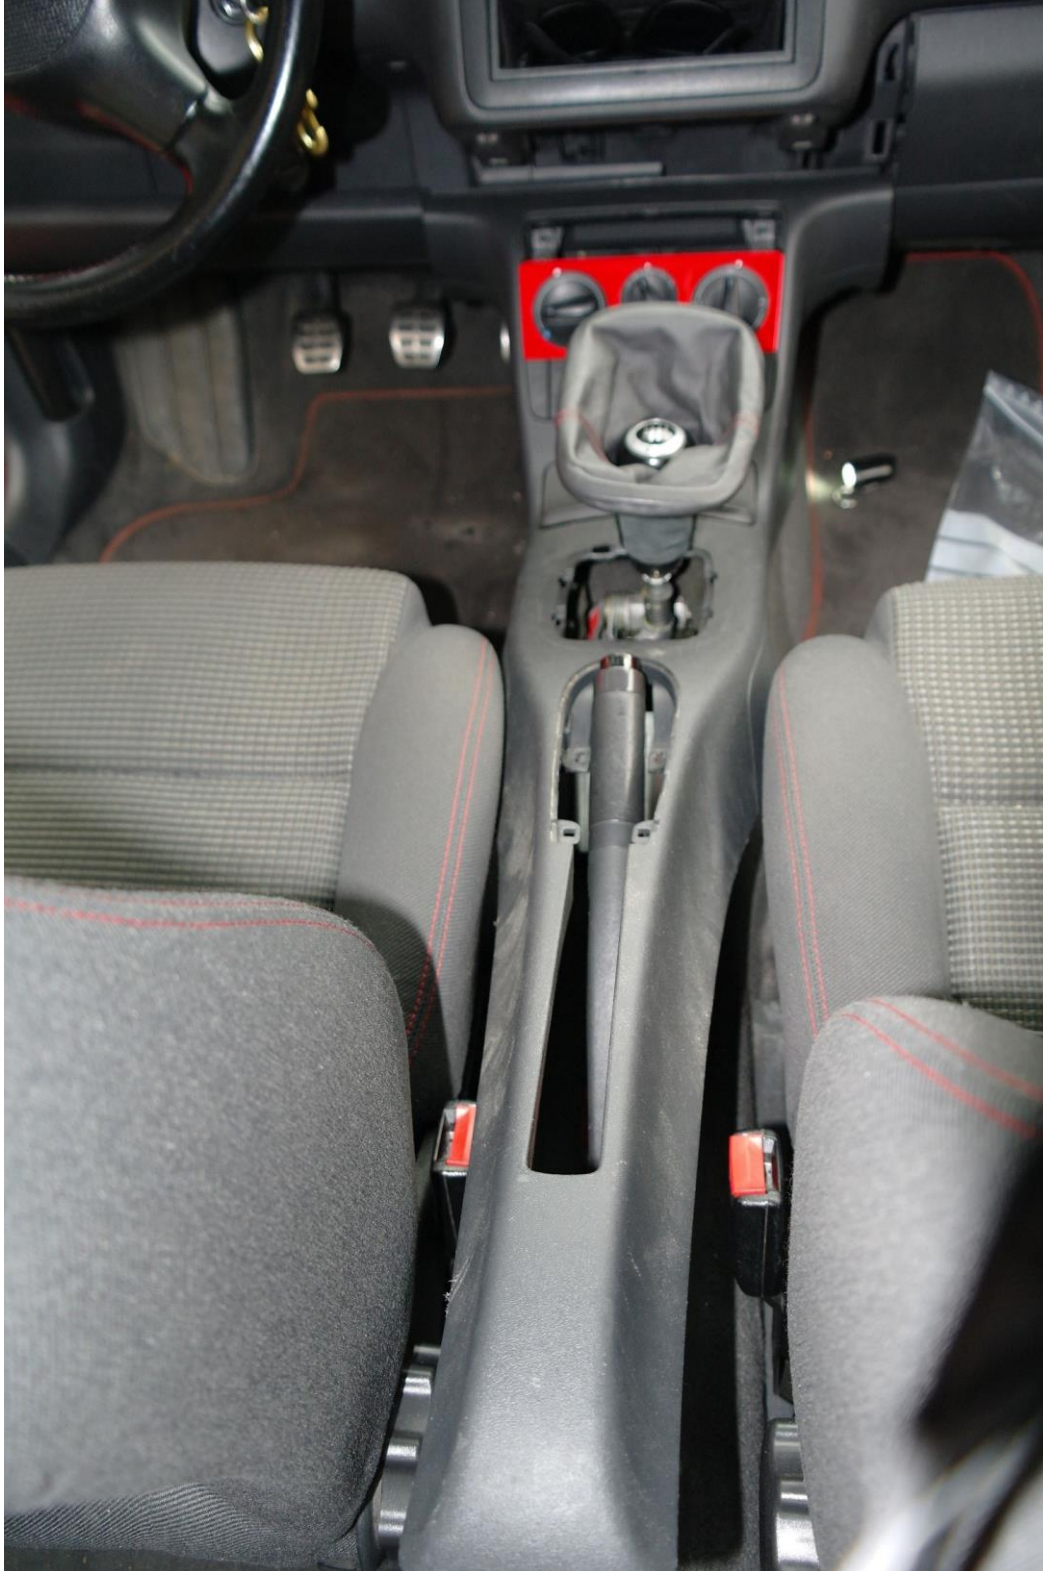
Bild 12: Die Verkleidung des Mitteltunnels muss angehoben werden, so dass sie über dem Handbremshebel ist. So schwingt sie im Fußraum nach hinten oben weg und man kann den Sensorträger erreichen. Beim Anheben der Verkleidung muss man außerdem etwas aufpassen, dass man die Löcher um die Stehbolzen beim Schaltstock nicht ausreißt.

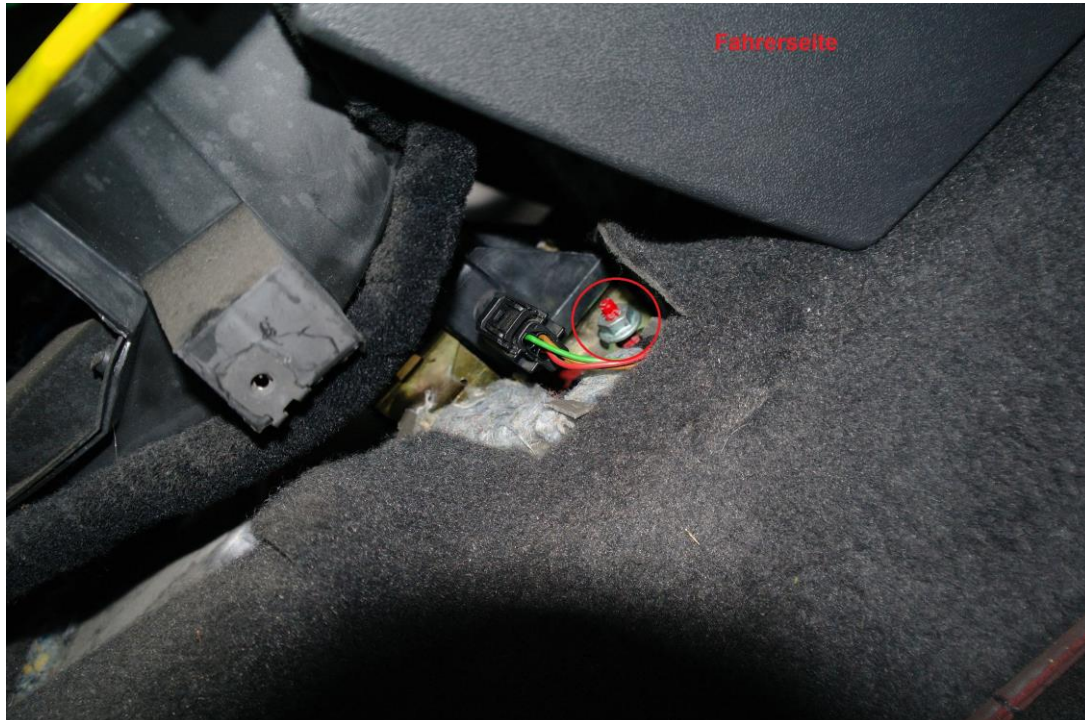
Bild 13: Beim Tunnel Fahrerseite die Mutter lösen

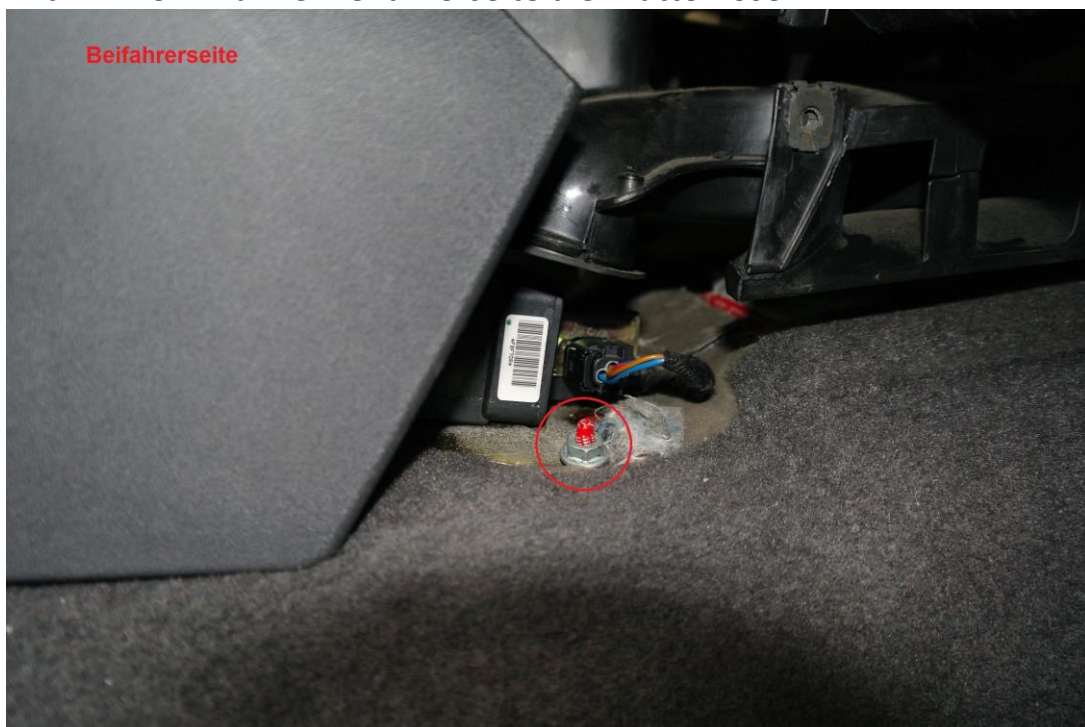
Bild 14: Beim Tunnel Beifahrerseite die Mutter lösen

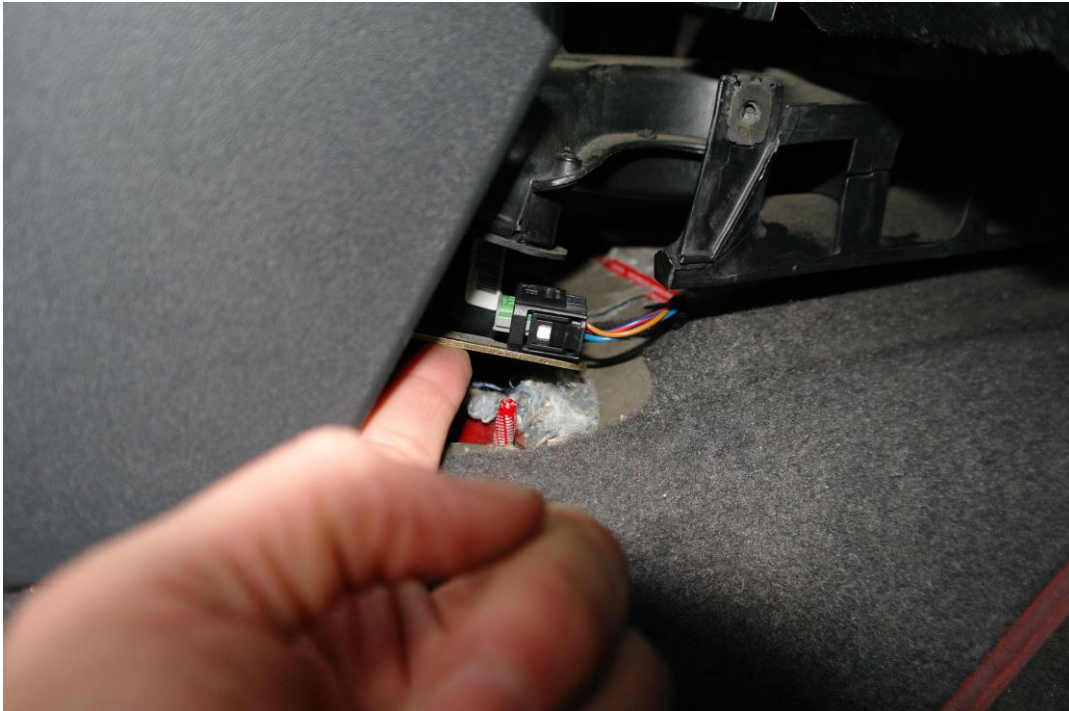
Bild 15: Auf dem Sensorträgerblech sitzen die beiden ESP Sensoren

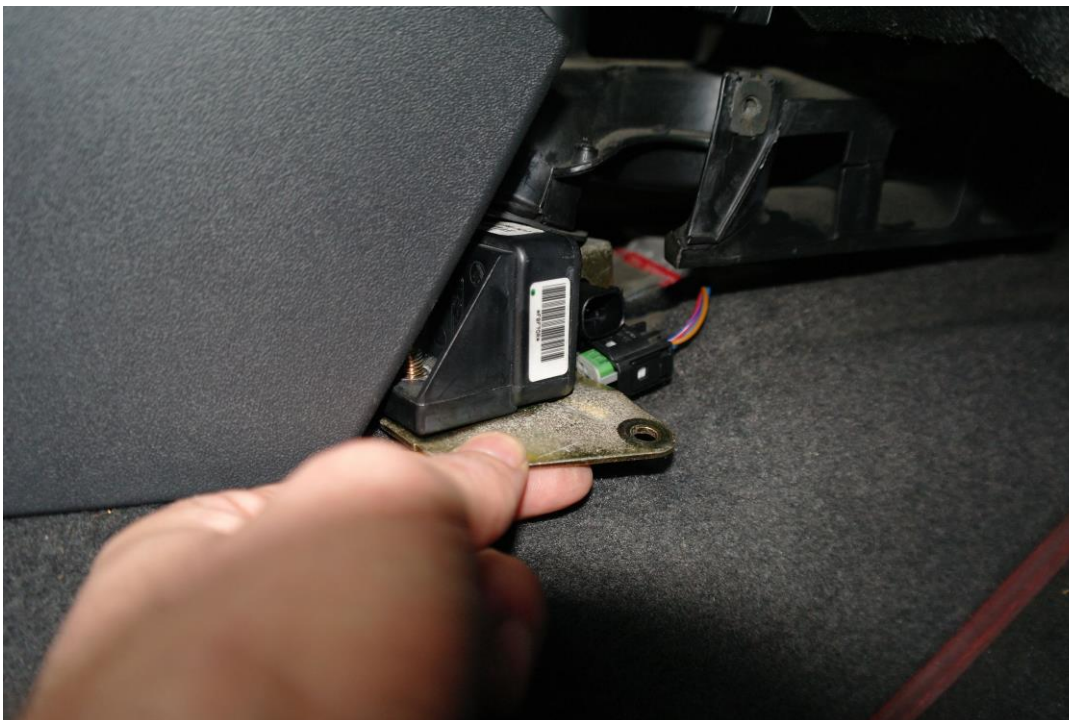
Bild 16: 2 Stecker abziehen, die Stecker sind codiert (keine Verwechslungsgefahr), den Messingträger mit den beiden Sensoren rausziehen.

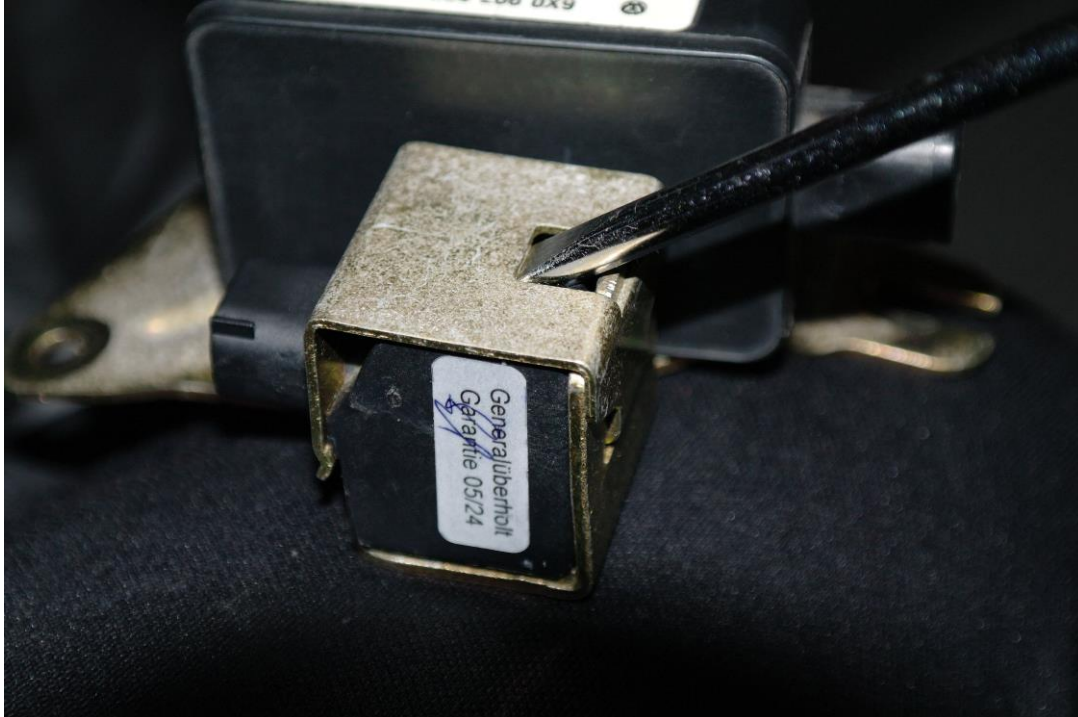
Auf dem Messingträger sind die beiden ESP Sensoren befestigt. Mit einem großen Schraubenzieher die obere Halteklammer des kleinen Beschleunigungssensors 1J0907651A aufdrücken.

Bild 17: Messingträger mit den beiden Sensoren. Mit einem großen Schraubenzieher an der schrägen Seite des Sensors die Klammer abhebeln.

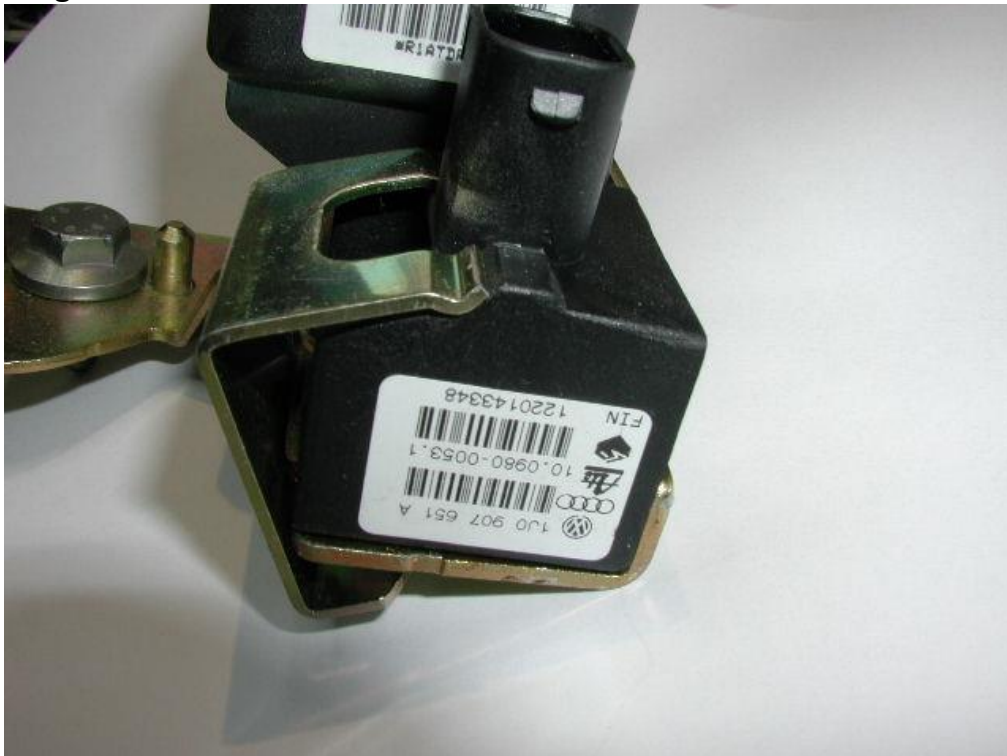
Bild 18: Abgelöste Klammer. Beim Wiedereinbau die Klammer so ansetzen und von hinten drücken. Bis die Klammer einrastet und den Sensor fest auf dem Träger hält.

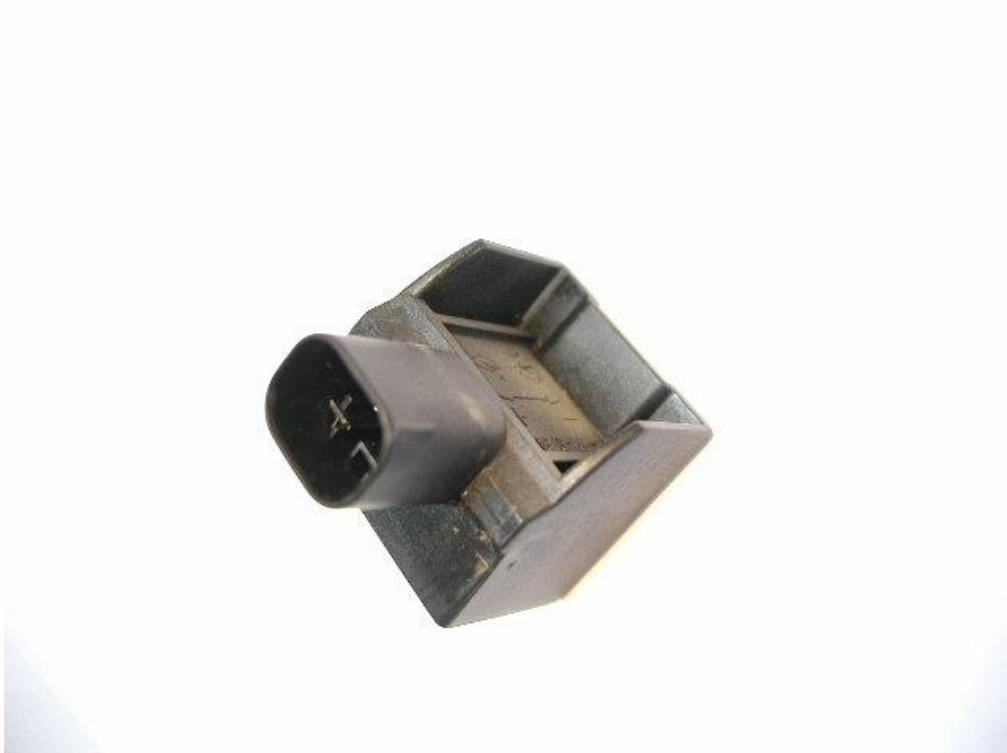
**Bild 19: ESP Beschleunigungssensor 1J0907651A**

Wir reparieren auch den Drehratensensor 1J0907657A oder B der direkt neben dem Beschleunigungssensor sitzt.
